# Forurensede masser som en ressurs i Kvænanngsfjellet med vernet vassdrag 23.11.2023

**Tuva Flor Lien**  
miljøleder anlegg LNS

# Prosjekt E6 Kvænangsfjellet (2021-2024)

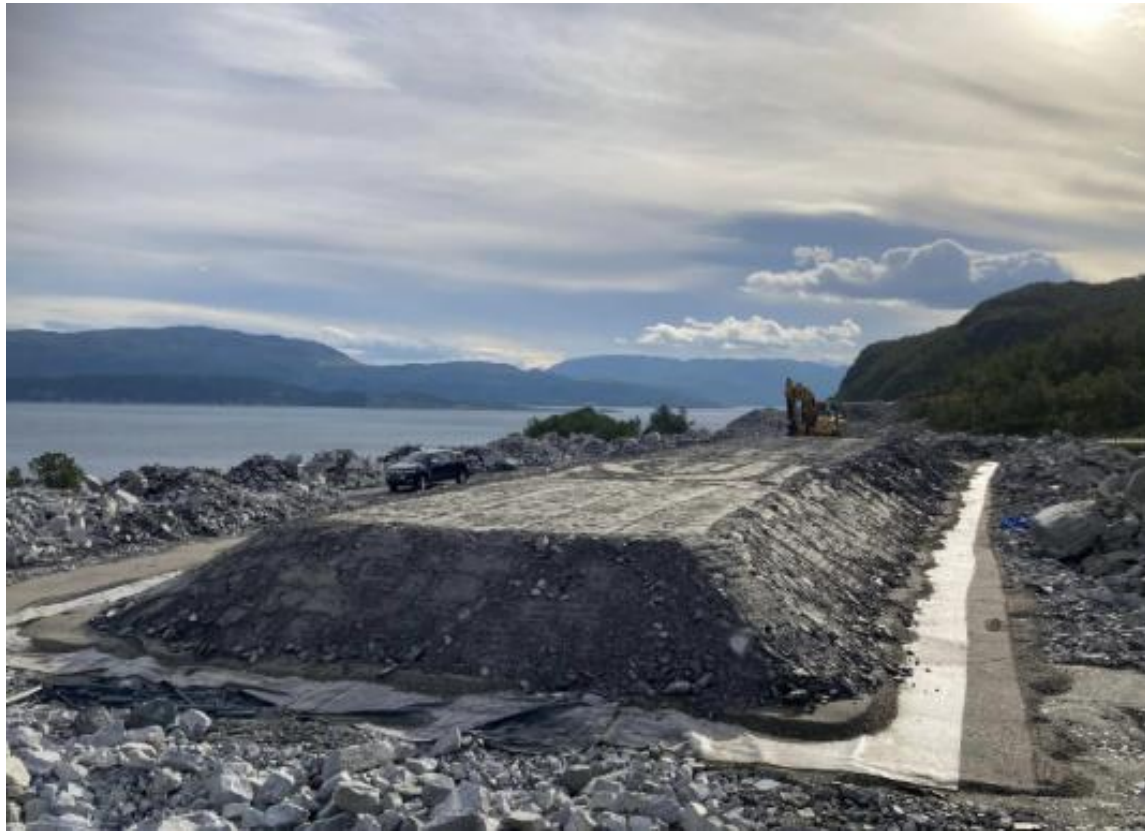
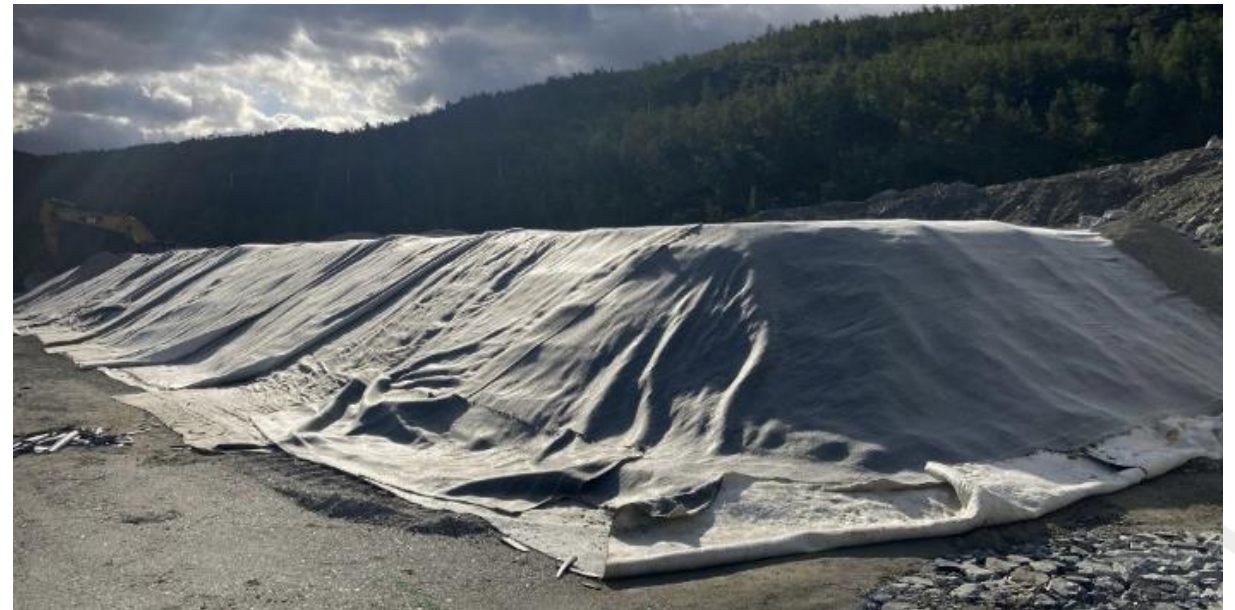
# Innbygning av syredannende masser

- Tiltak som grunnlag for søknad om gjenbruk av massene, jf. §11 i forurensningsloven
- Utarbeidet prosedyre for innbygging av massene
- Risikovurdere plassering
- Tre alternativer; innbygging i veikropp, deponering på prosjektets egne deponi eller godkjent deponi i Alta eller Tana
- Prosjektet anbefalte plassering på østsiden av fjellet.

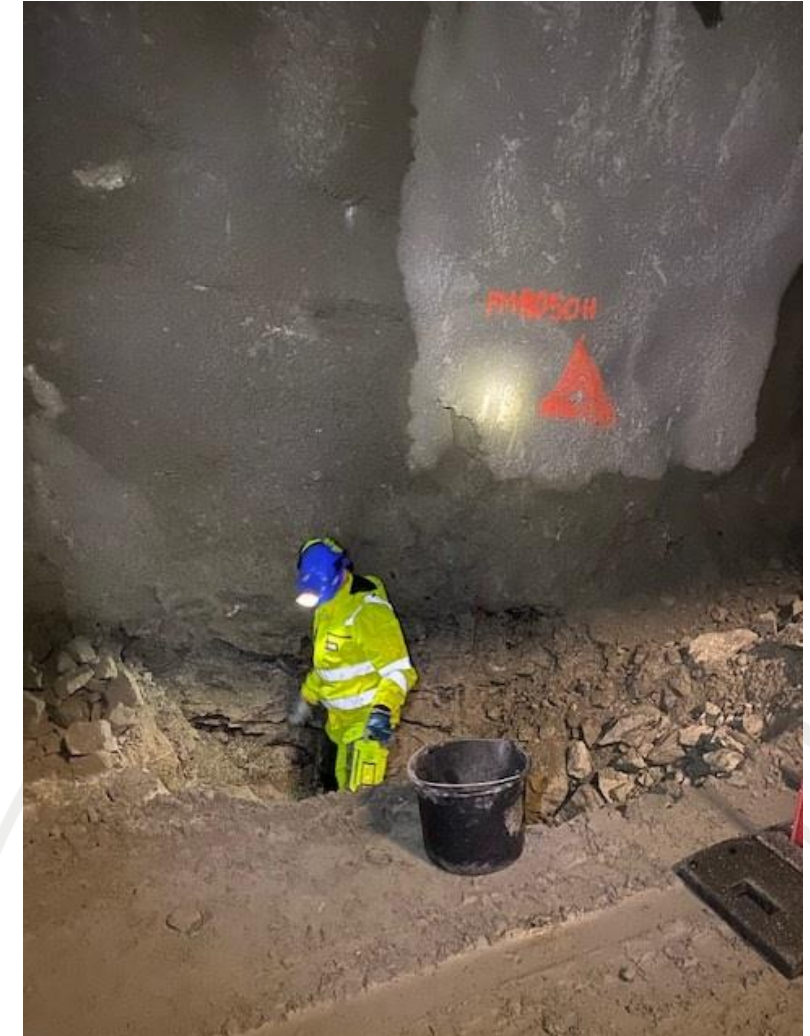
- Kvænangsfjelltunnelen: 12 prøver i tilstandsklasse 2 eller 3.
- Mettevolltunnelen: 8 prøver i tilstandsklasse 2, 3 og en prøve i 4.
- Totalt utgjorde mengden 7700 m<sup>3</sup> masse som i utgangspunktet skulle til deponi
- Med bakgrunn i analyseresultater og et allerede egnet sted for plassering ble det søkt statsforvalteren om omdisponering innenfor tiltaket
- Mars 2022: Innvilget søknad. Argumentasjon om god sirkulærøkonomi og klimagassbesparelser lagt til grunn.

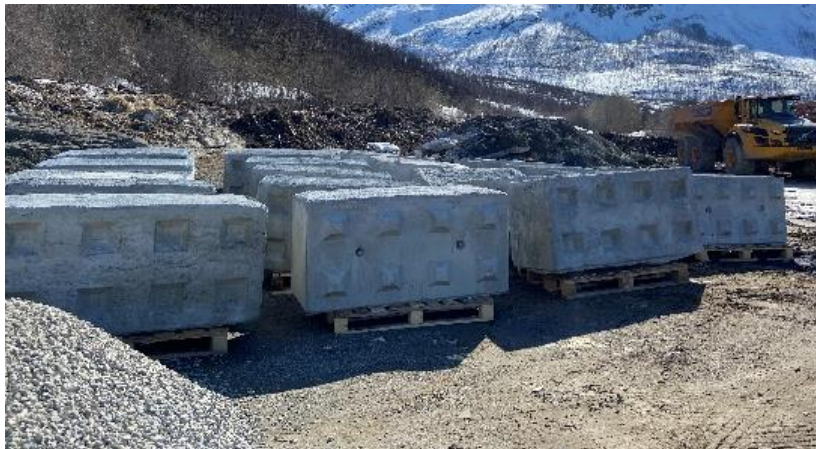
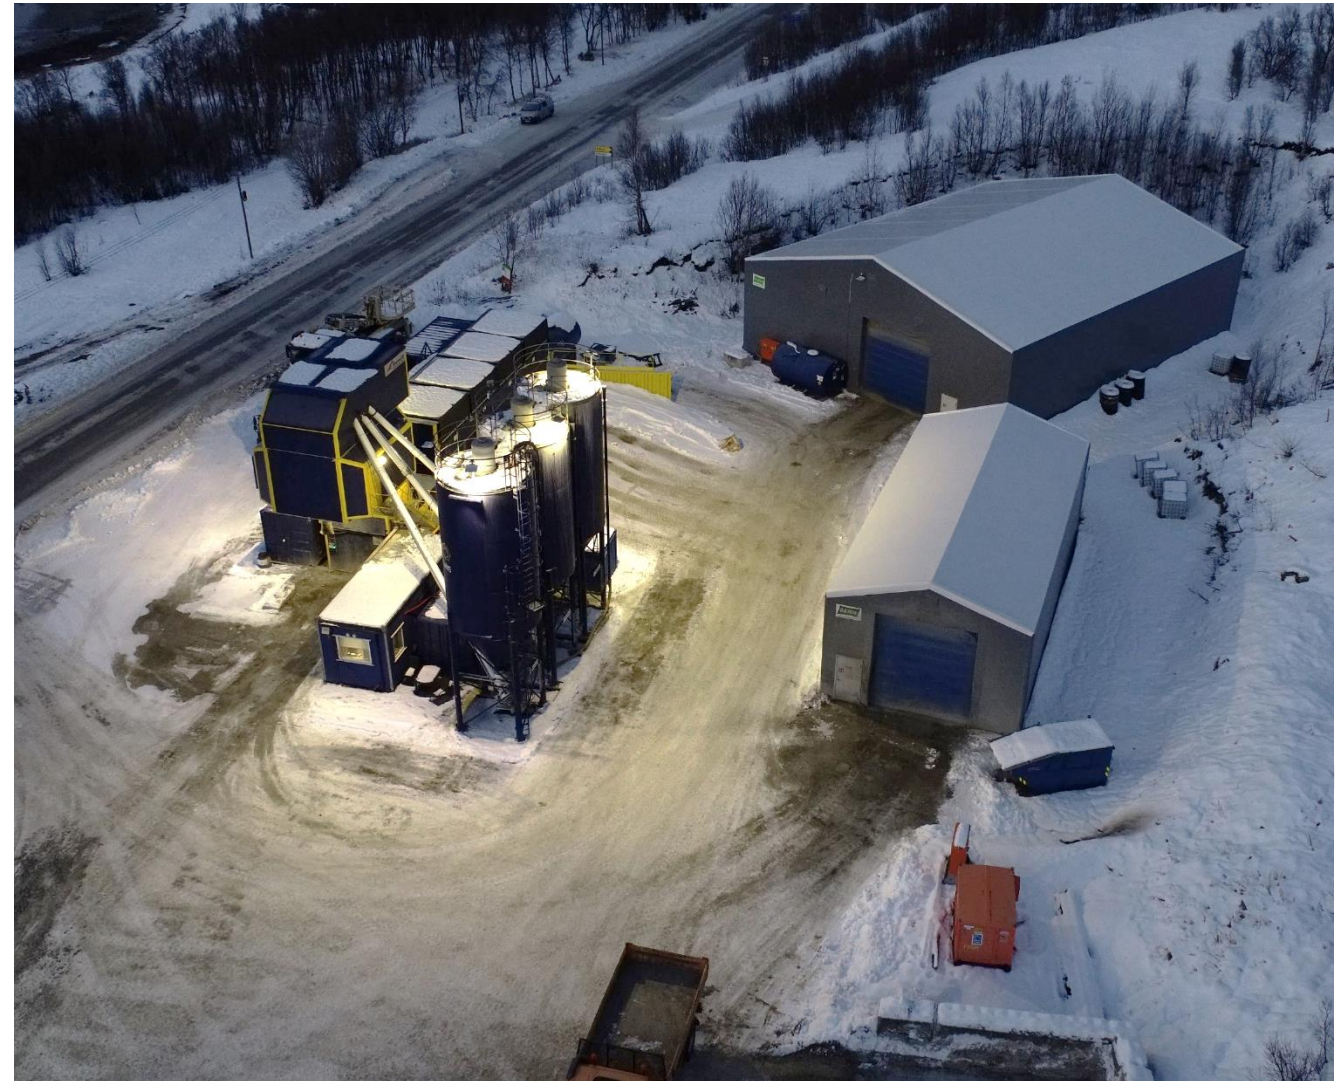
- Prosjektet har egen betongstasjon grunnet omfang og plassering
- Ulike typer avfallsbetong og rester:
  - Restbetong/returbetong
  - Slam fra renseanlegg
  - Støpte midlertidige dekker
  - Prelltap fra sprøyting
- Restbetong/returbetong støpt i lodd
- I utgangspunktet næringsavfall som skal leveres til godkjent deponi

- Mulighet for gjenbruk dersom krav i avfallsforskriften kapittel 14A oppfylles
- Prøvetaking viste noen overskridelser av grenseverdier
- Store kostnader knyttet til sugebil og deponering av betongslam
- Søknad til Statsforvalter om utnyttelse av restbetong innenfor tiltaket
- Tiltak: Avrenning på støpt dekke med fall ned til vaskesump
- Innvilget søknad november 2022
- Vilkår: Prøvetaking, plassering på JP10

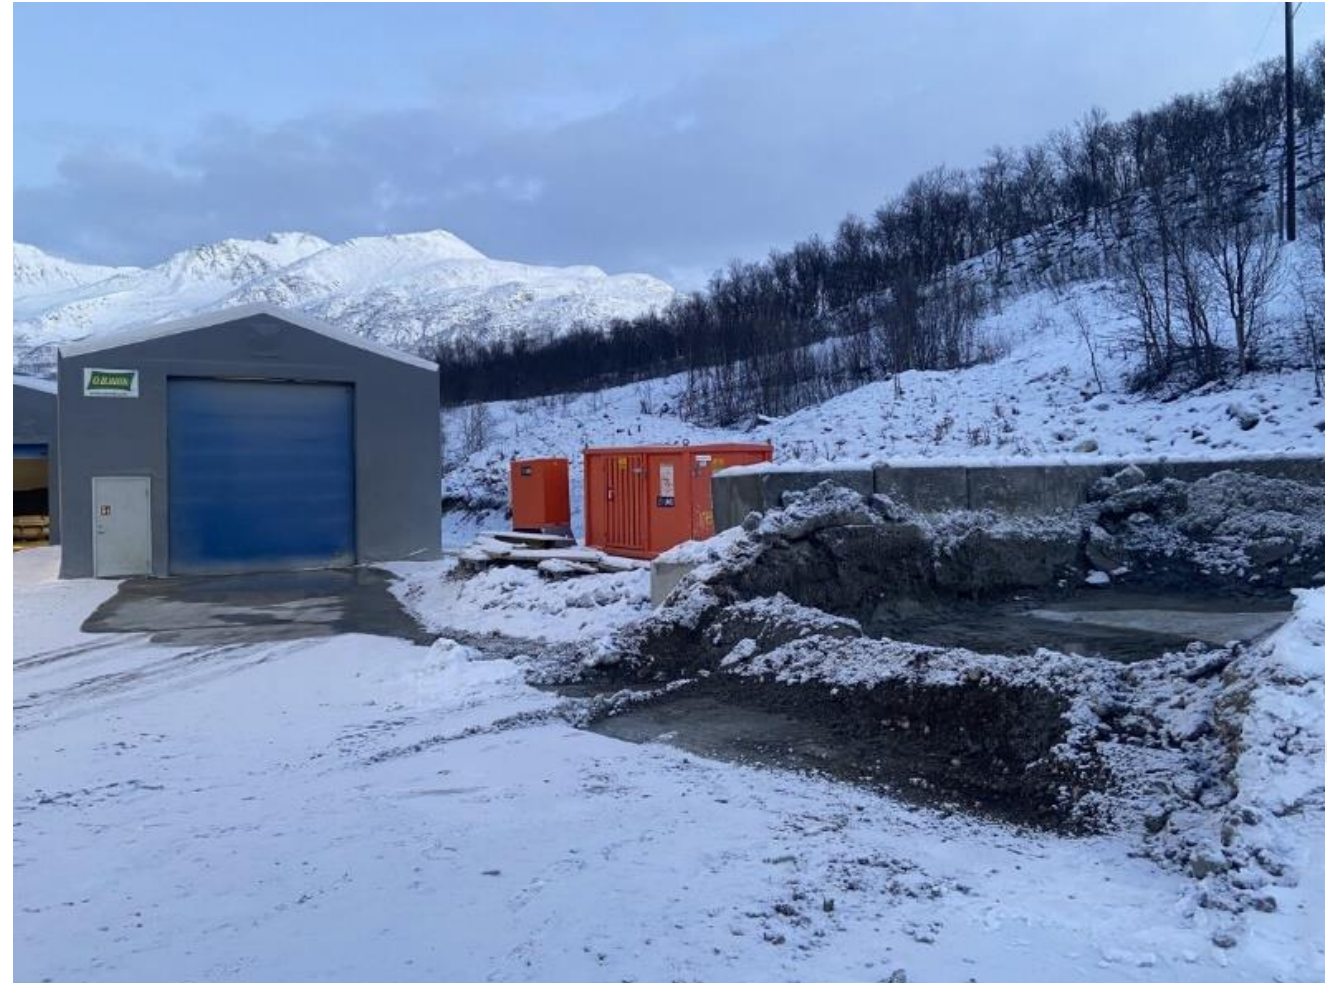
- Tilleggssøknad for prelltap i forbindelse med brannsikring
- Tidkrevende og dyrt å samle opp og transportere
- Forslag: fyllmasse bak jerseykant
- Massene ville være innkapslet og uten kontakt med vann
- Tillatelse gitt mars 2023
