Ombruk RIB

Rikets tilstand

- Besøk Norsk Stål AS i Horten
- Møte med Norsk stålforbund
 - Rapport ombruk av stål
- Gjennomgang NS3682, ombruk av hulldekker

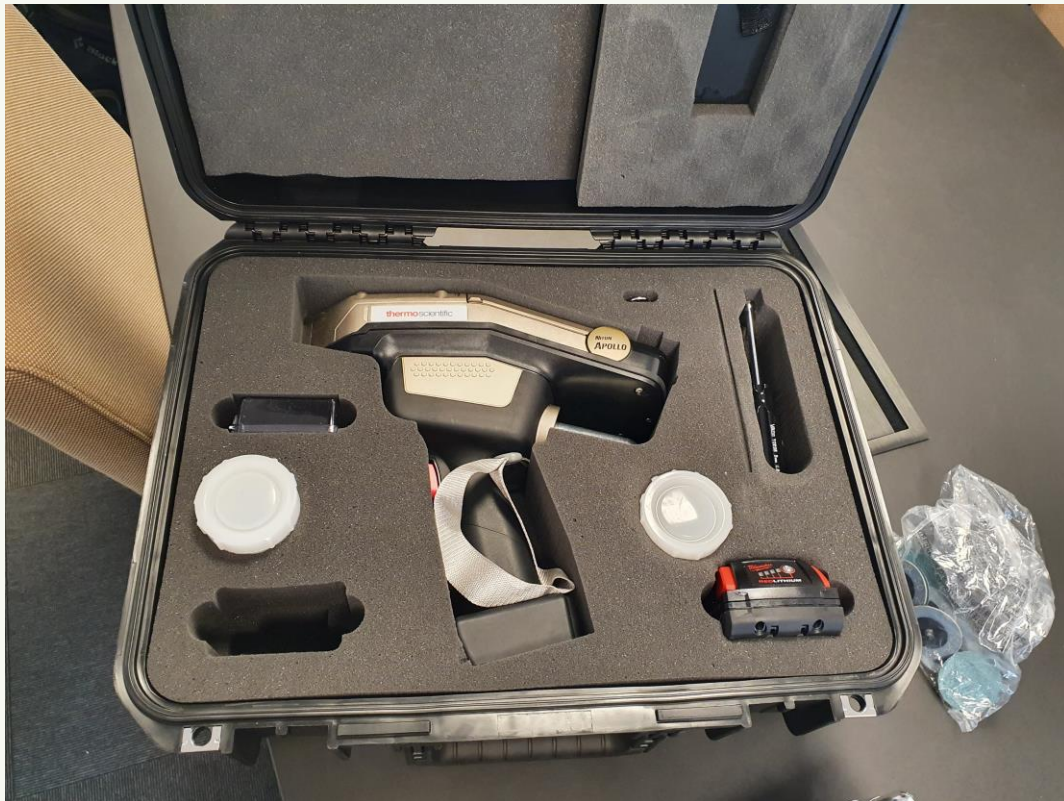
Spektrometertest for kjemisk innhold, anslått verdi 500 000,-

- Spektrometer
 - Får ut verdier for kjemisk materialsammensetning
- Hardhetsmåling
 - Får ut verdi som ved hjelp av konverteringstabell kan si hvilken stålkvalitet det er snakk om.

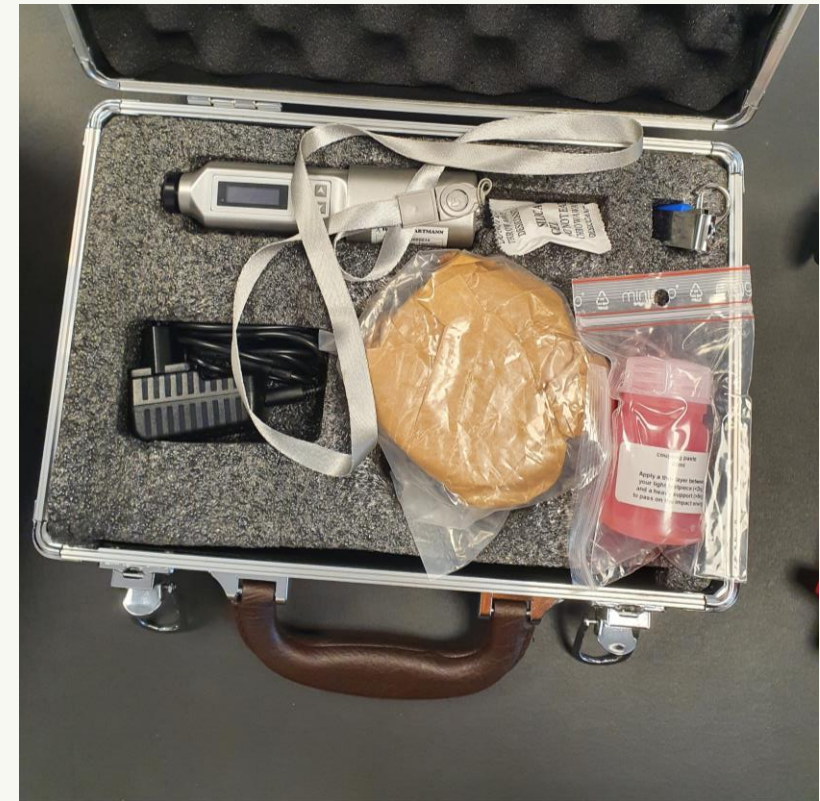
Hardhetstester, anslått verdi 2 000,-.
Bruker konverteringstabell for å finne stålqualität.

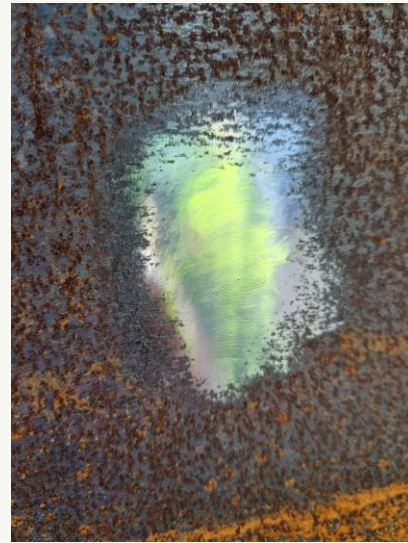
Slipe til stål

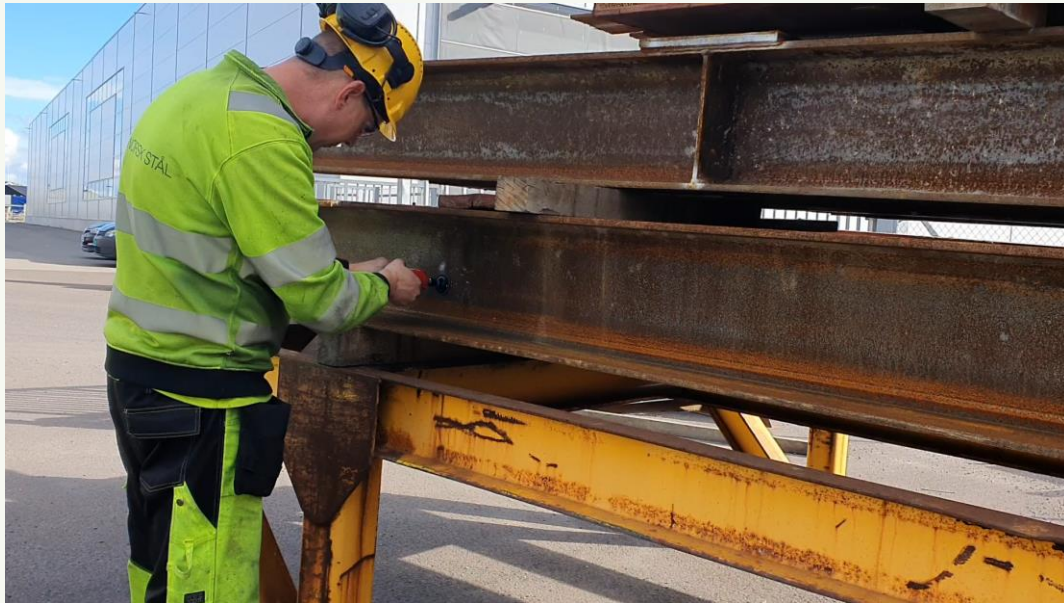
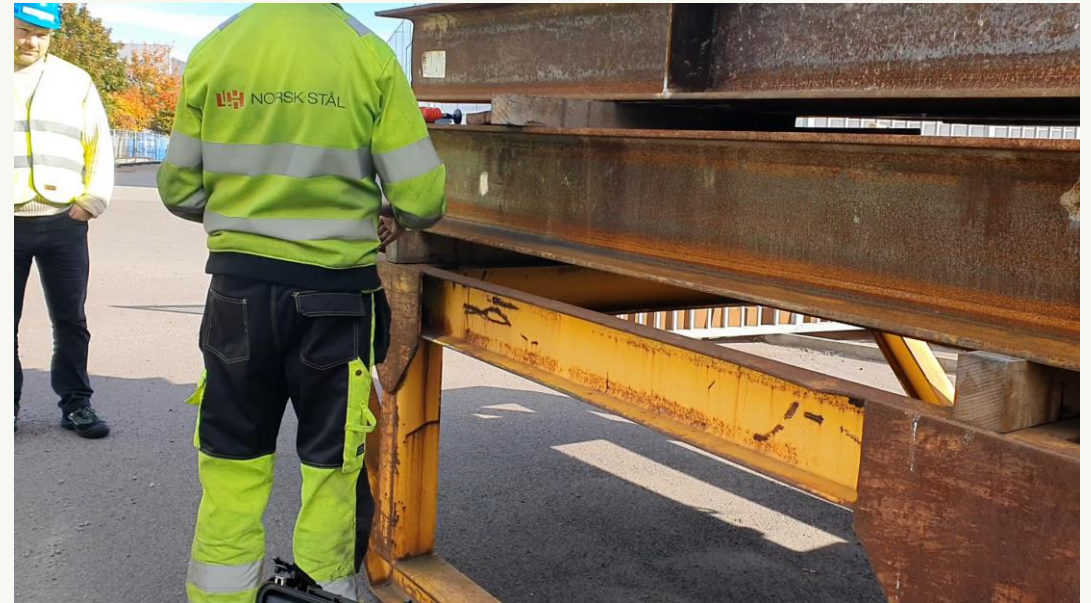
Spektrometertest + hardhetstest (tilsvarende)
